“Seguridad Operacional  
en la pista. Desafíos y  
buenas prácticas”

*Mg. Richar Mora*

Especialista en Aeródromos  
y Seguridad Operacional en la Pista

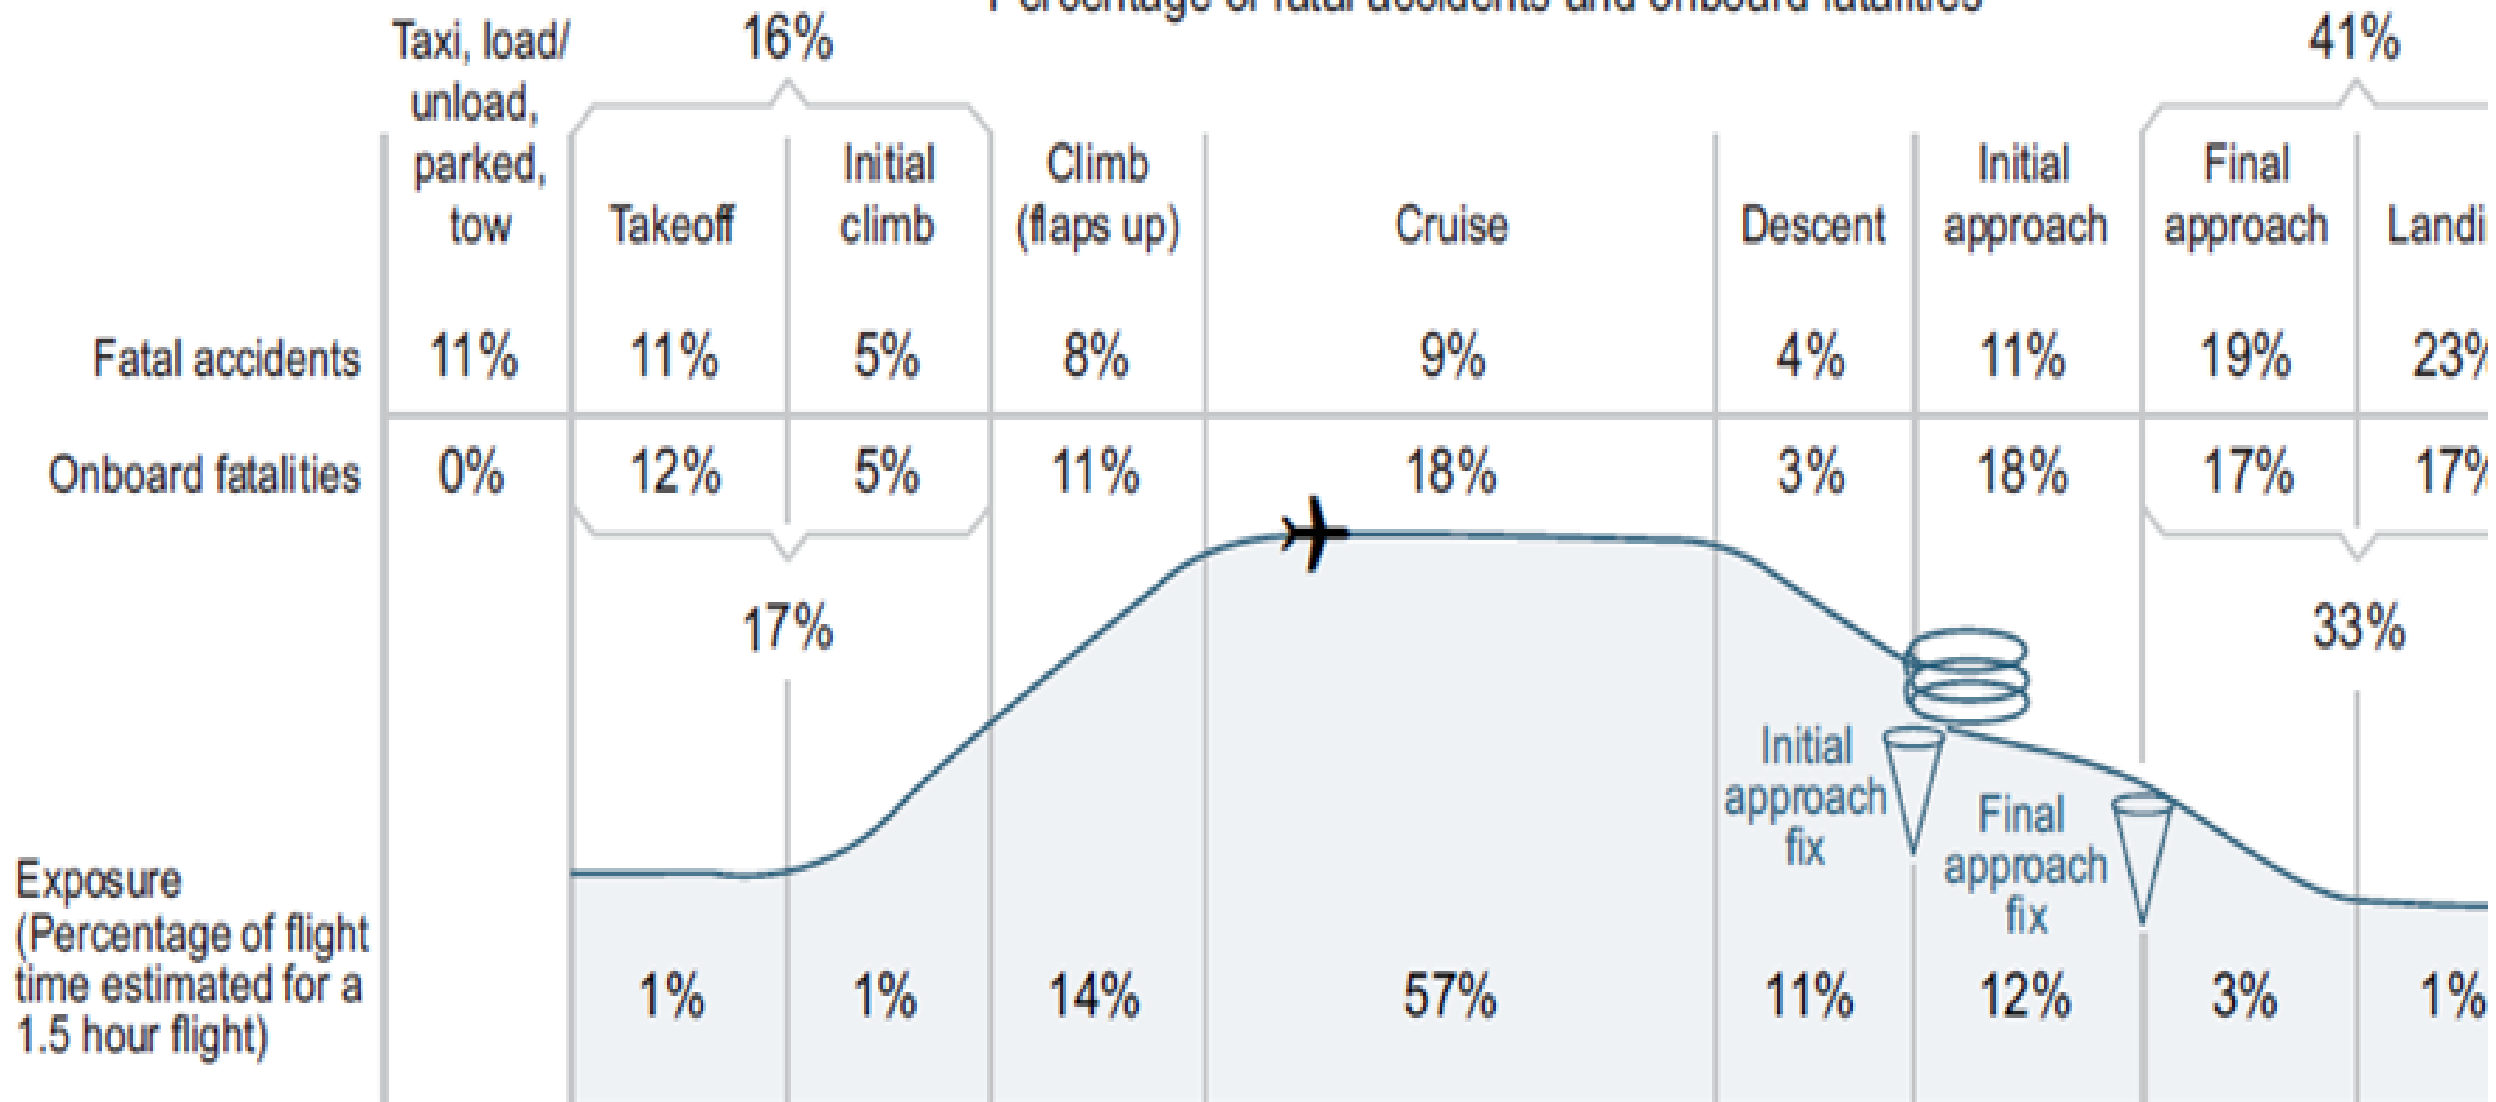
## Percentage of fatal accidents and onboard fatalities

Las fases de **aterrizaje y despegue** suponen aproximadamente **un 2% del tiempo de vuelo**, estudio realizado por Boeing en los últimos 50 años demostró que estas fases acaparan más del **30% de los accidentes aéreos**.

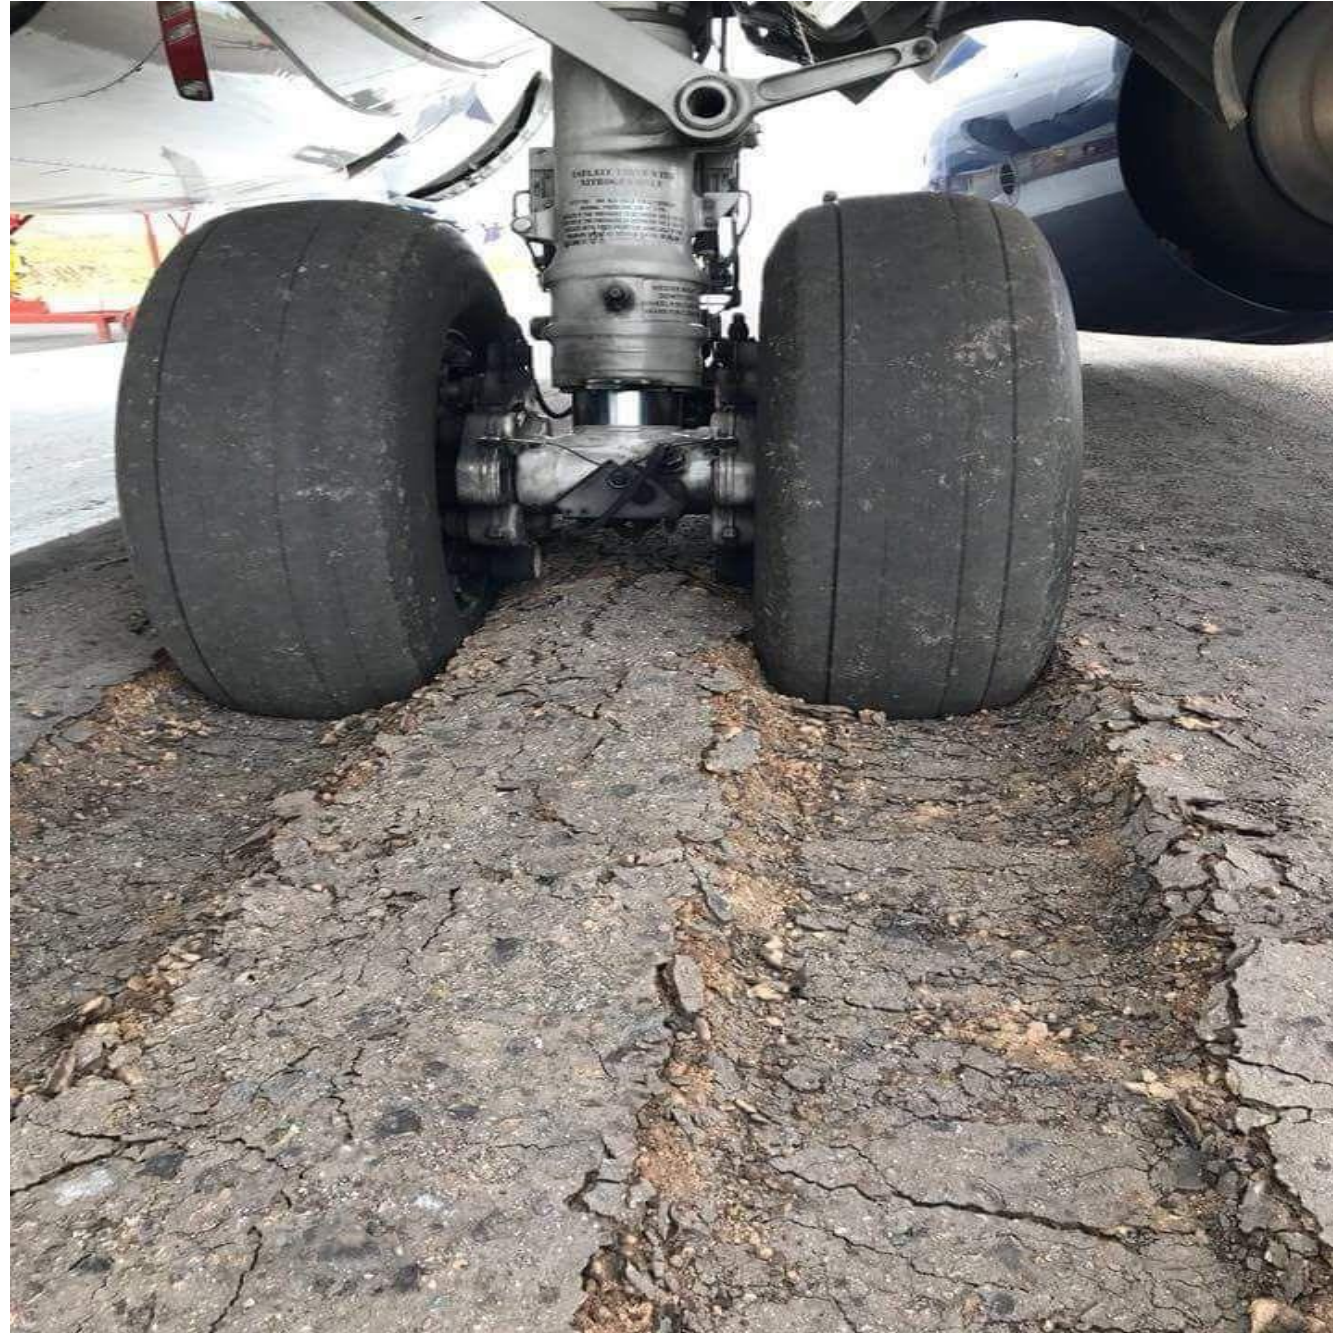
*Runway excursion*  
antes del despegue B 717 Delta Airlines Pittsburgh, 10/02/2021.

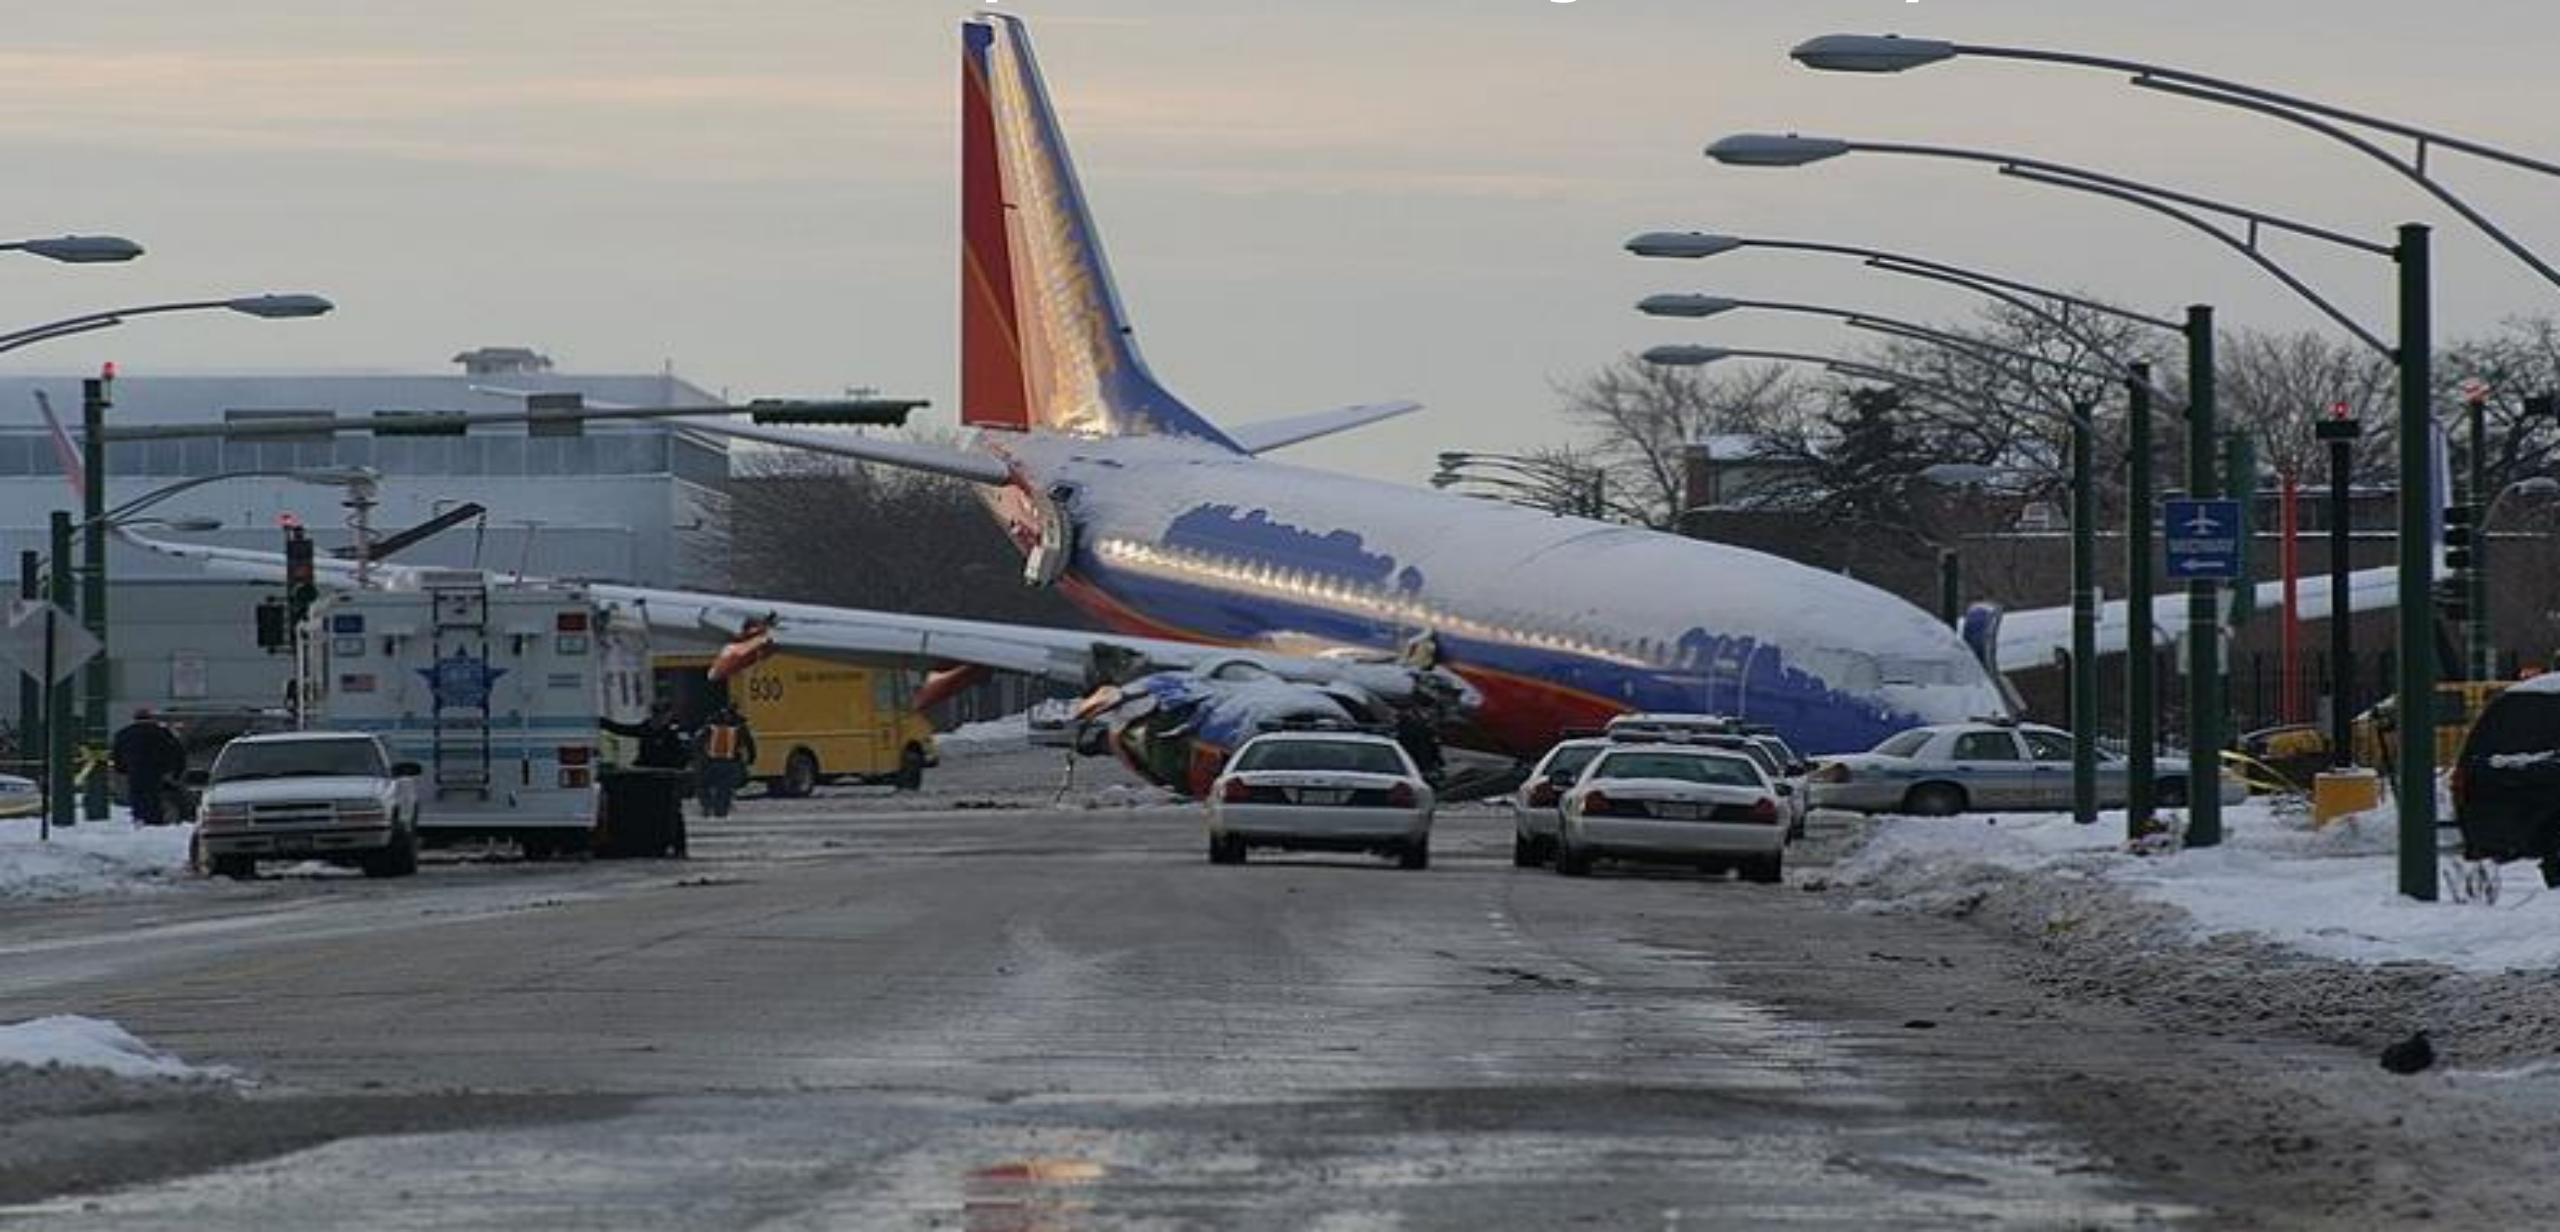
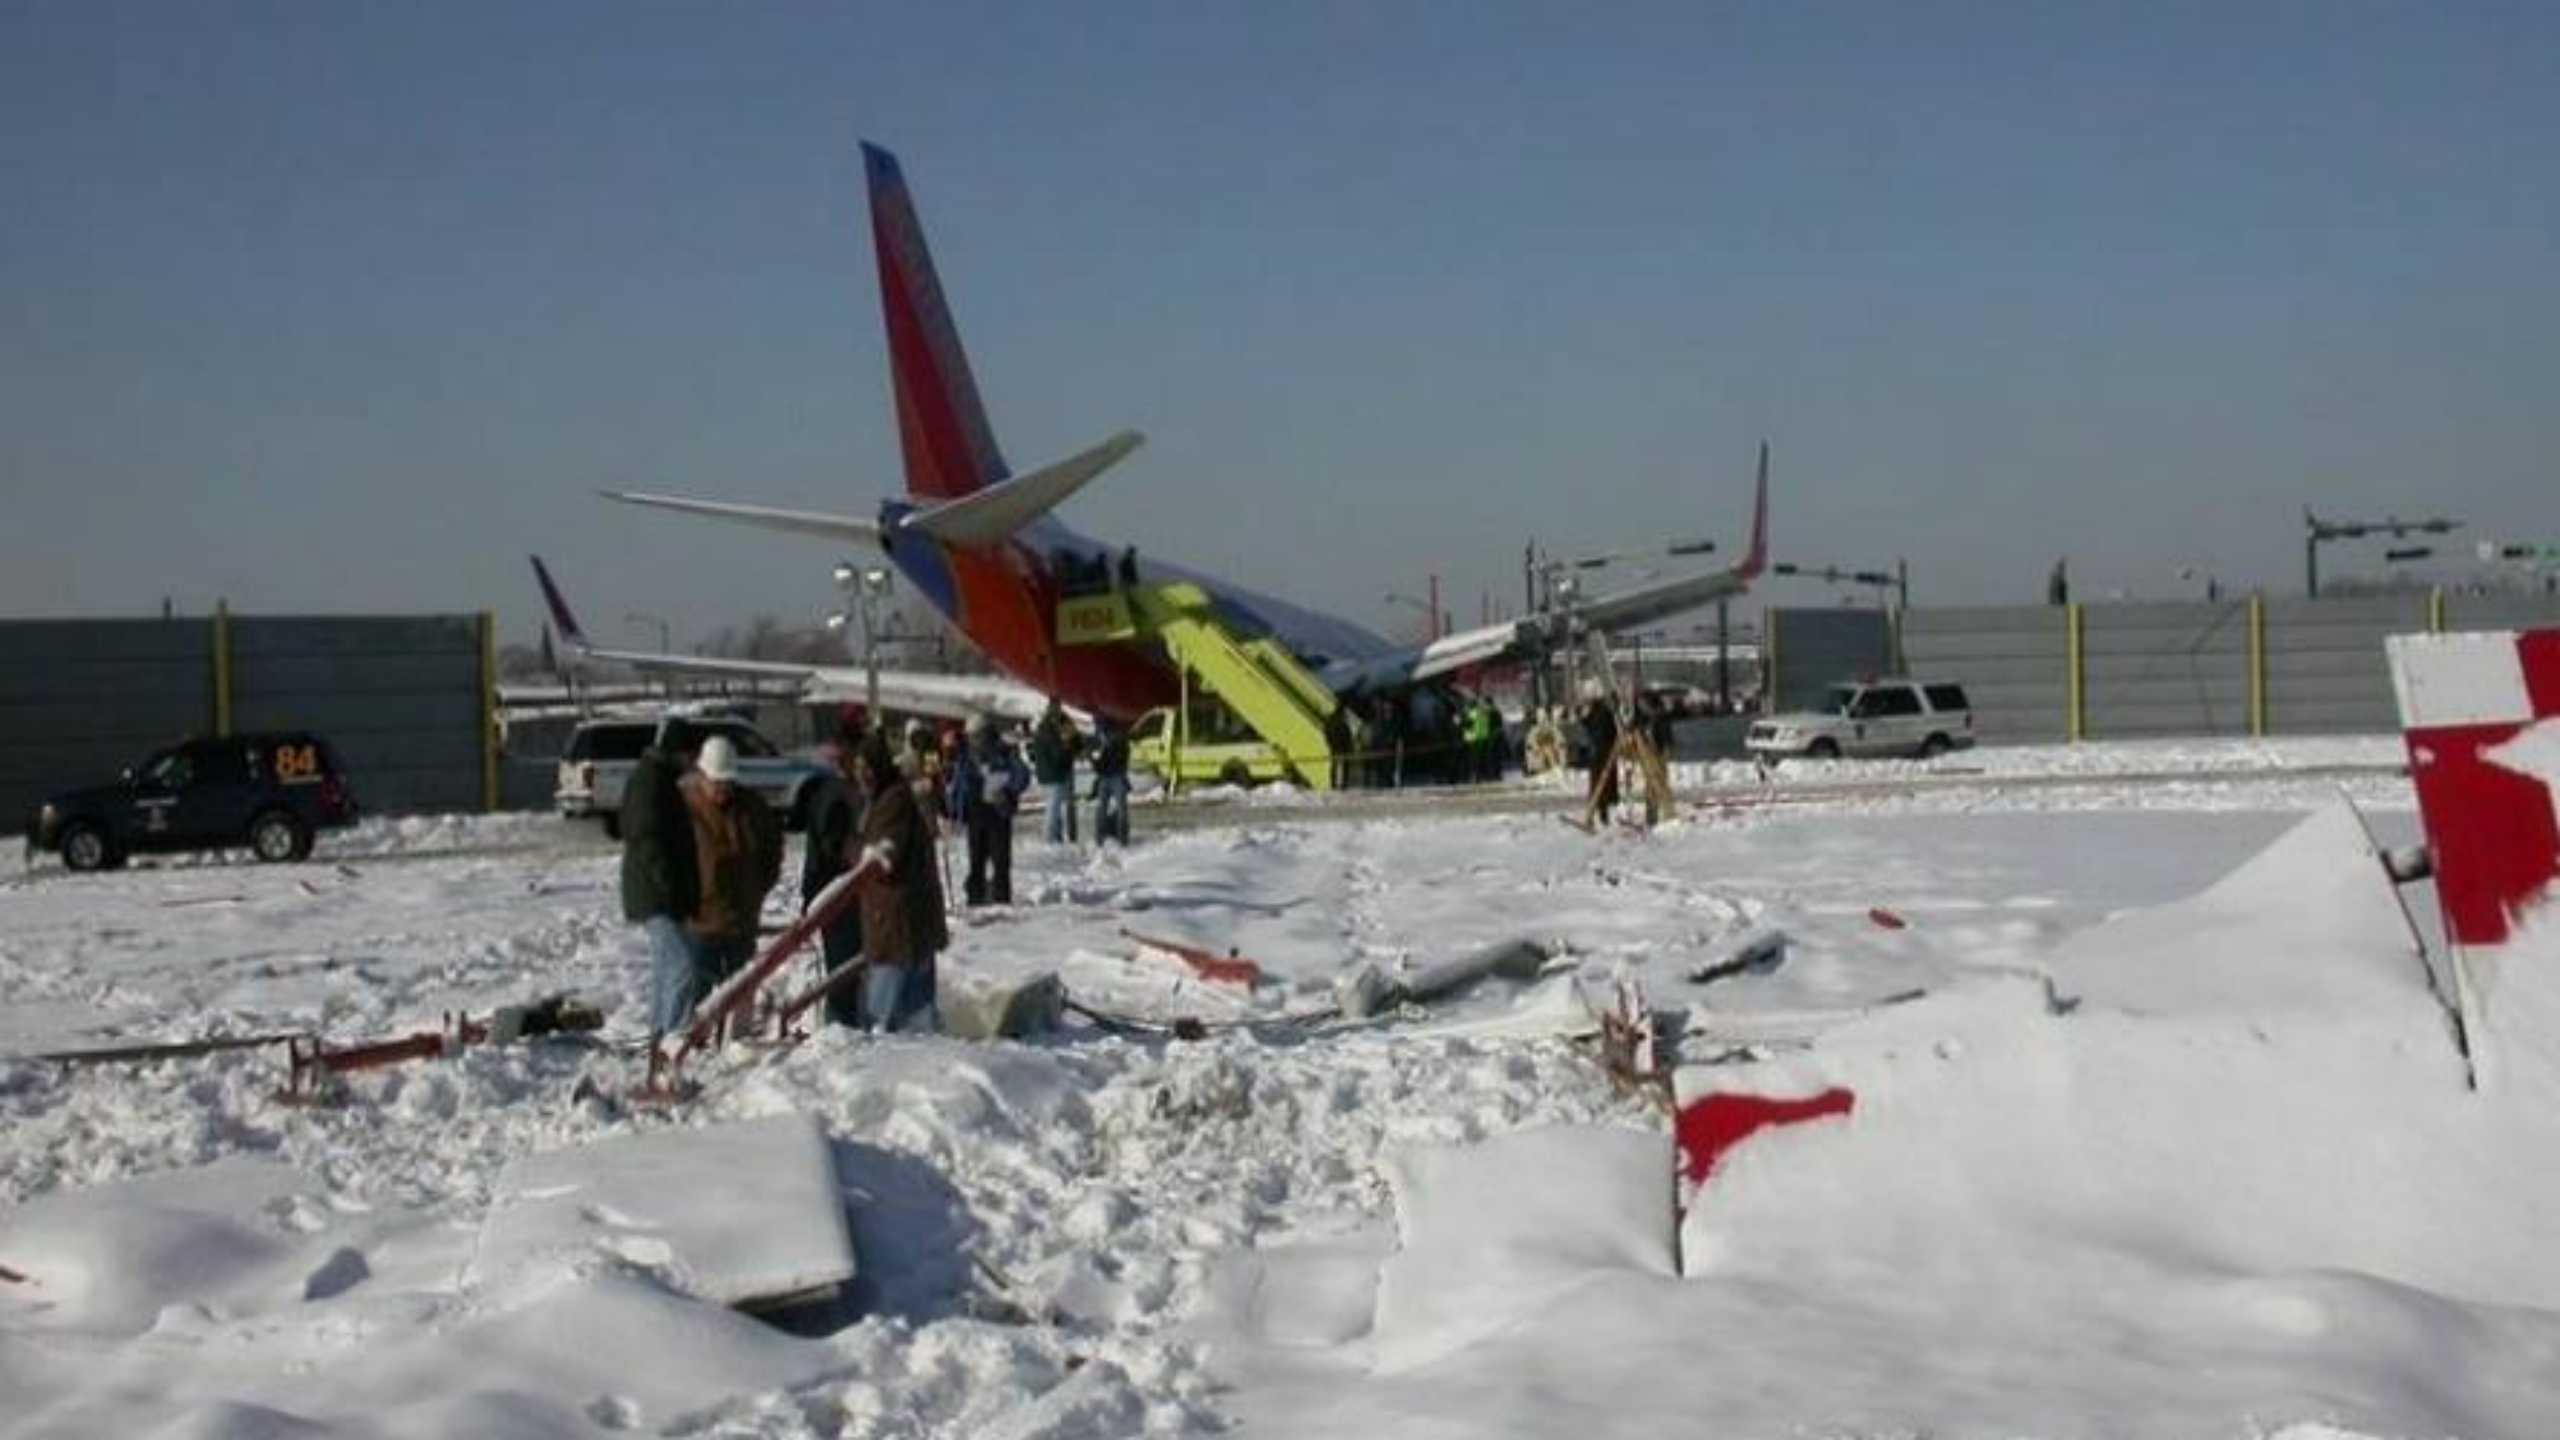
# Vuelo 1248 Southwest Airlines, 08/12/2005

**El avión sufrió *Runway Excursion*  
mientras aterrizaba en una tormenta de nieve  
y se estrelló contra el tráfico  
de automóviles, **matando a un niño de seis años.****

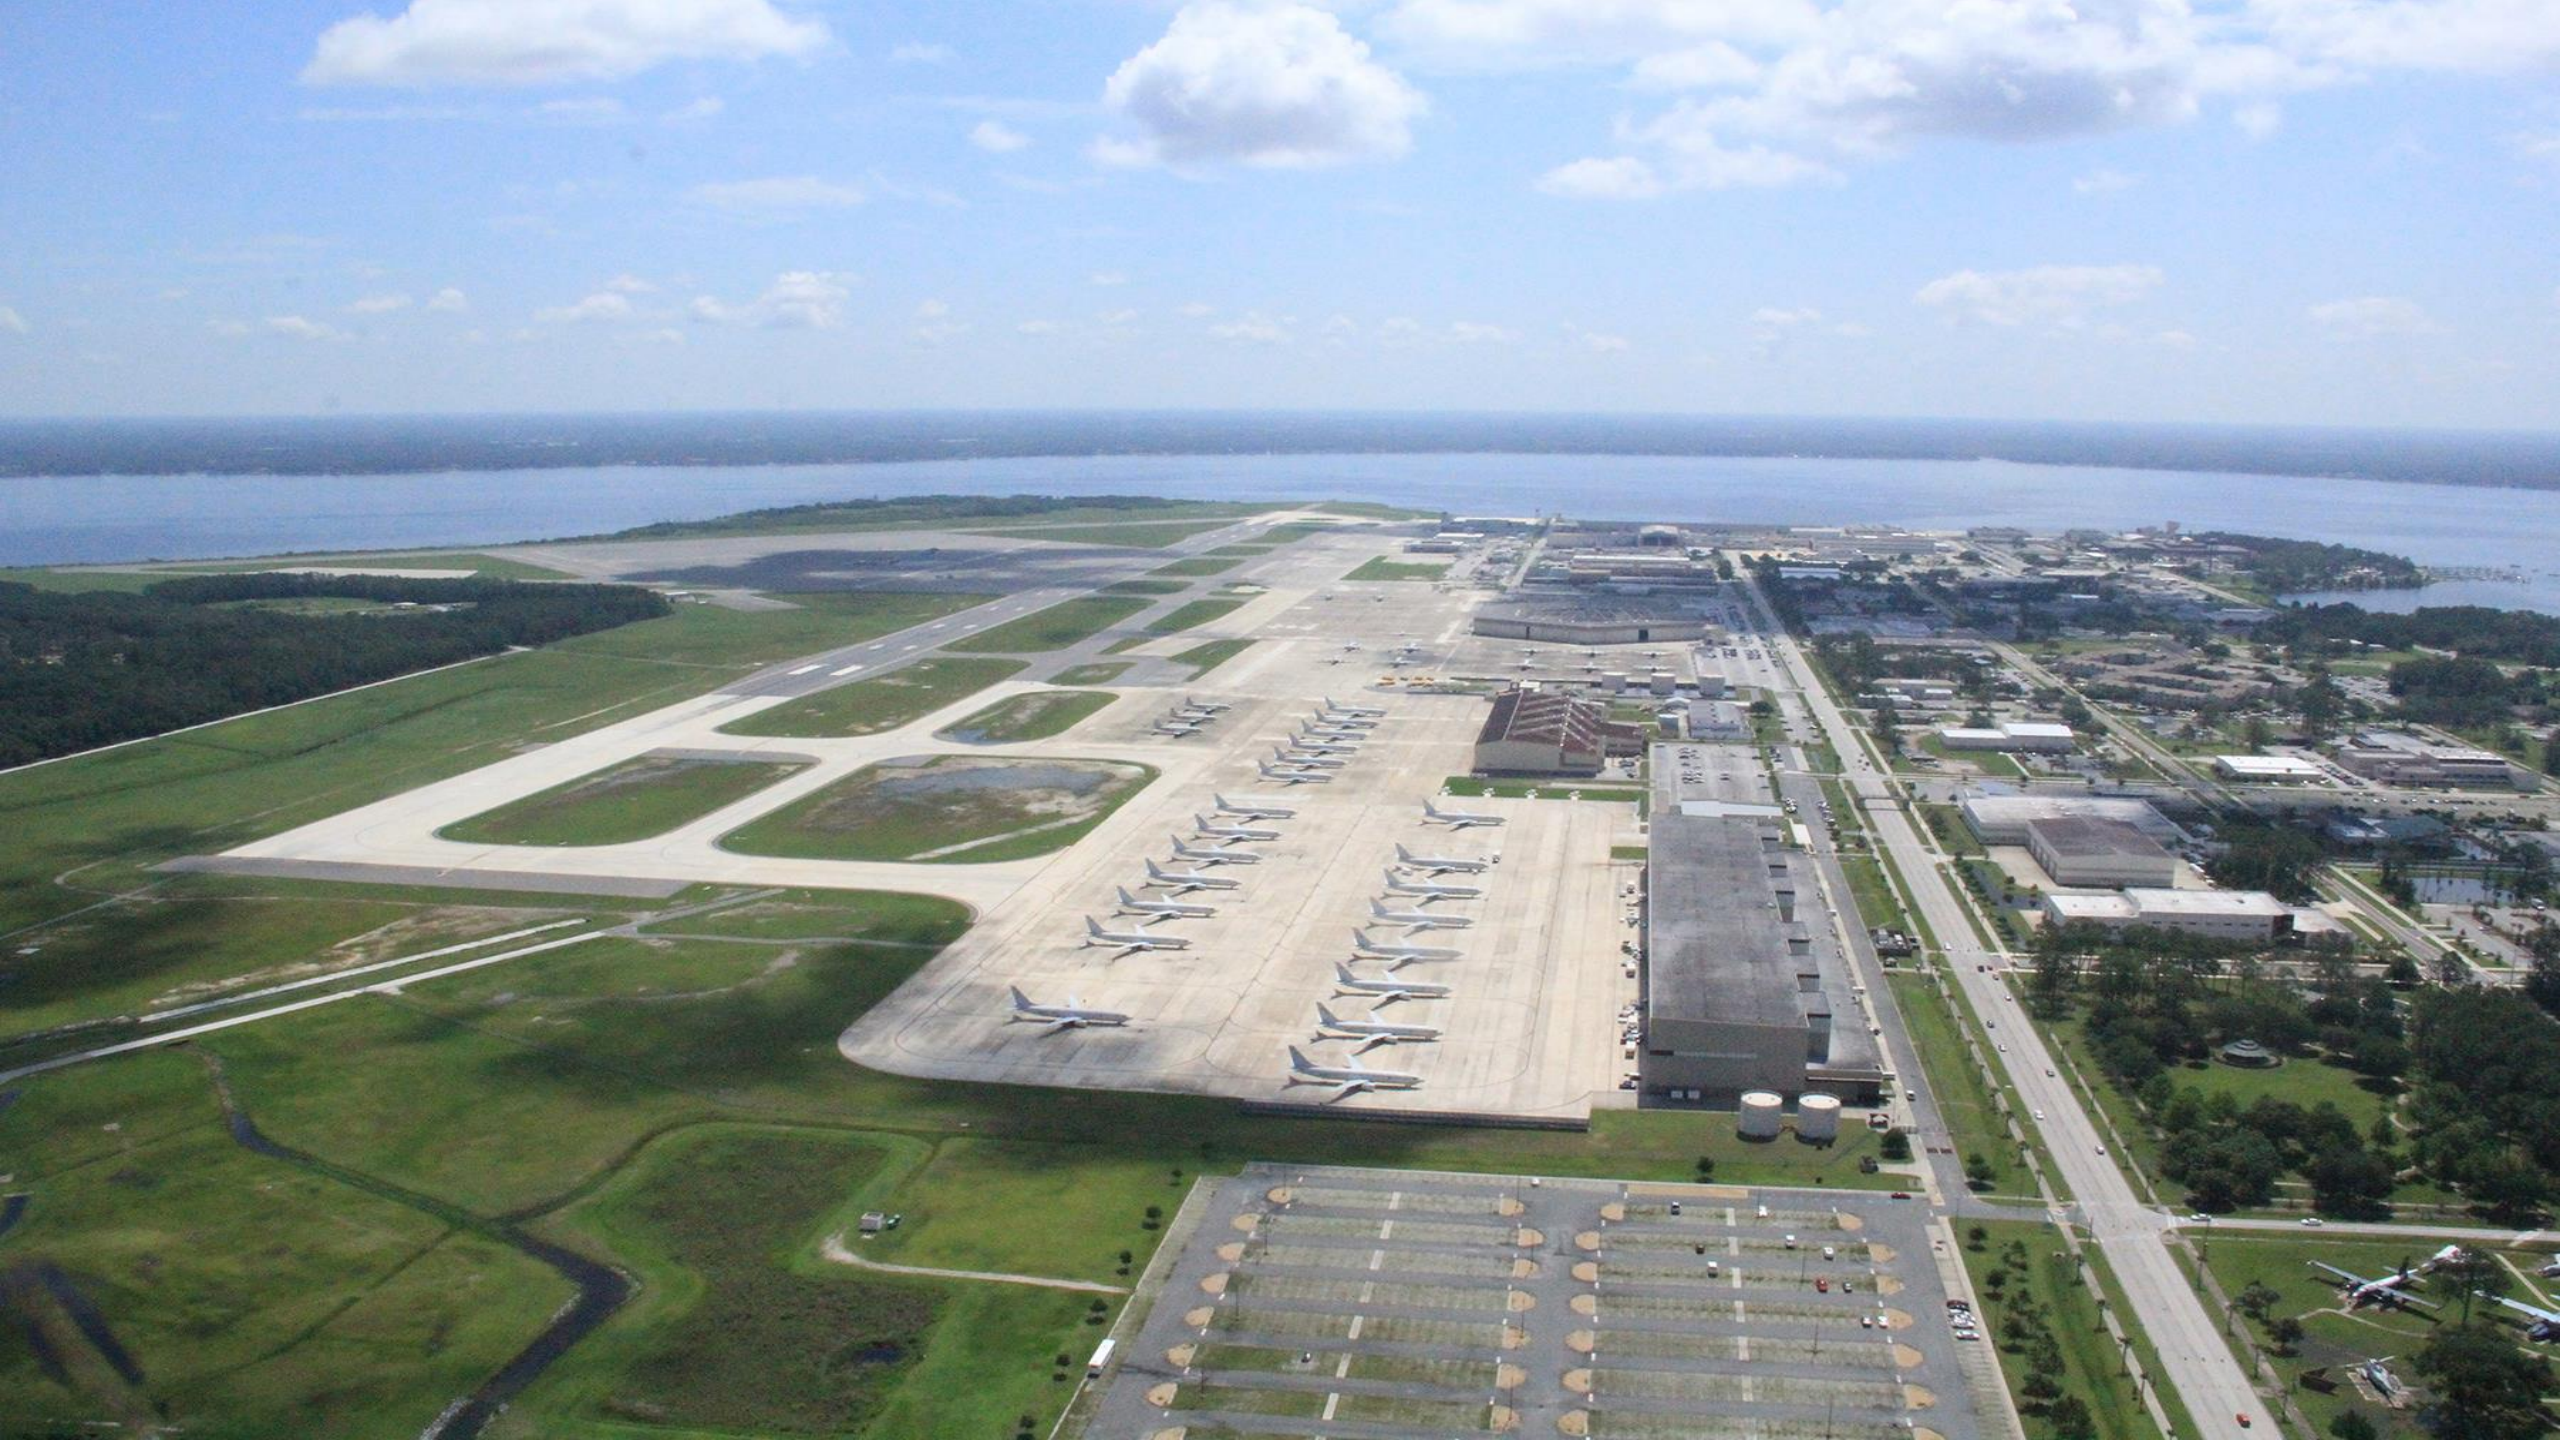
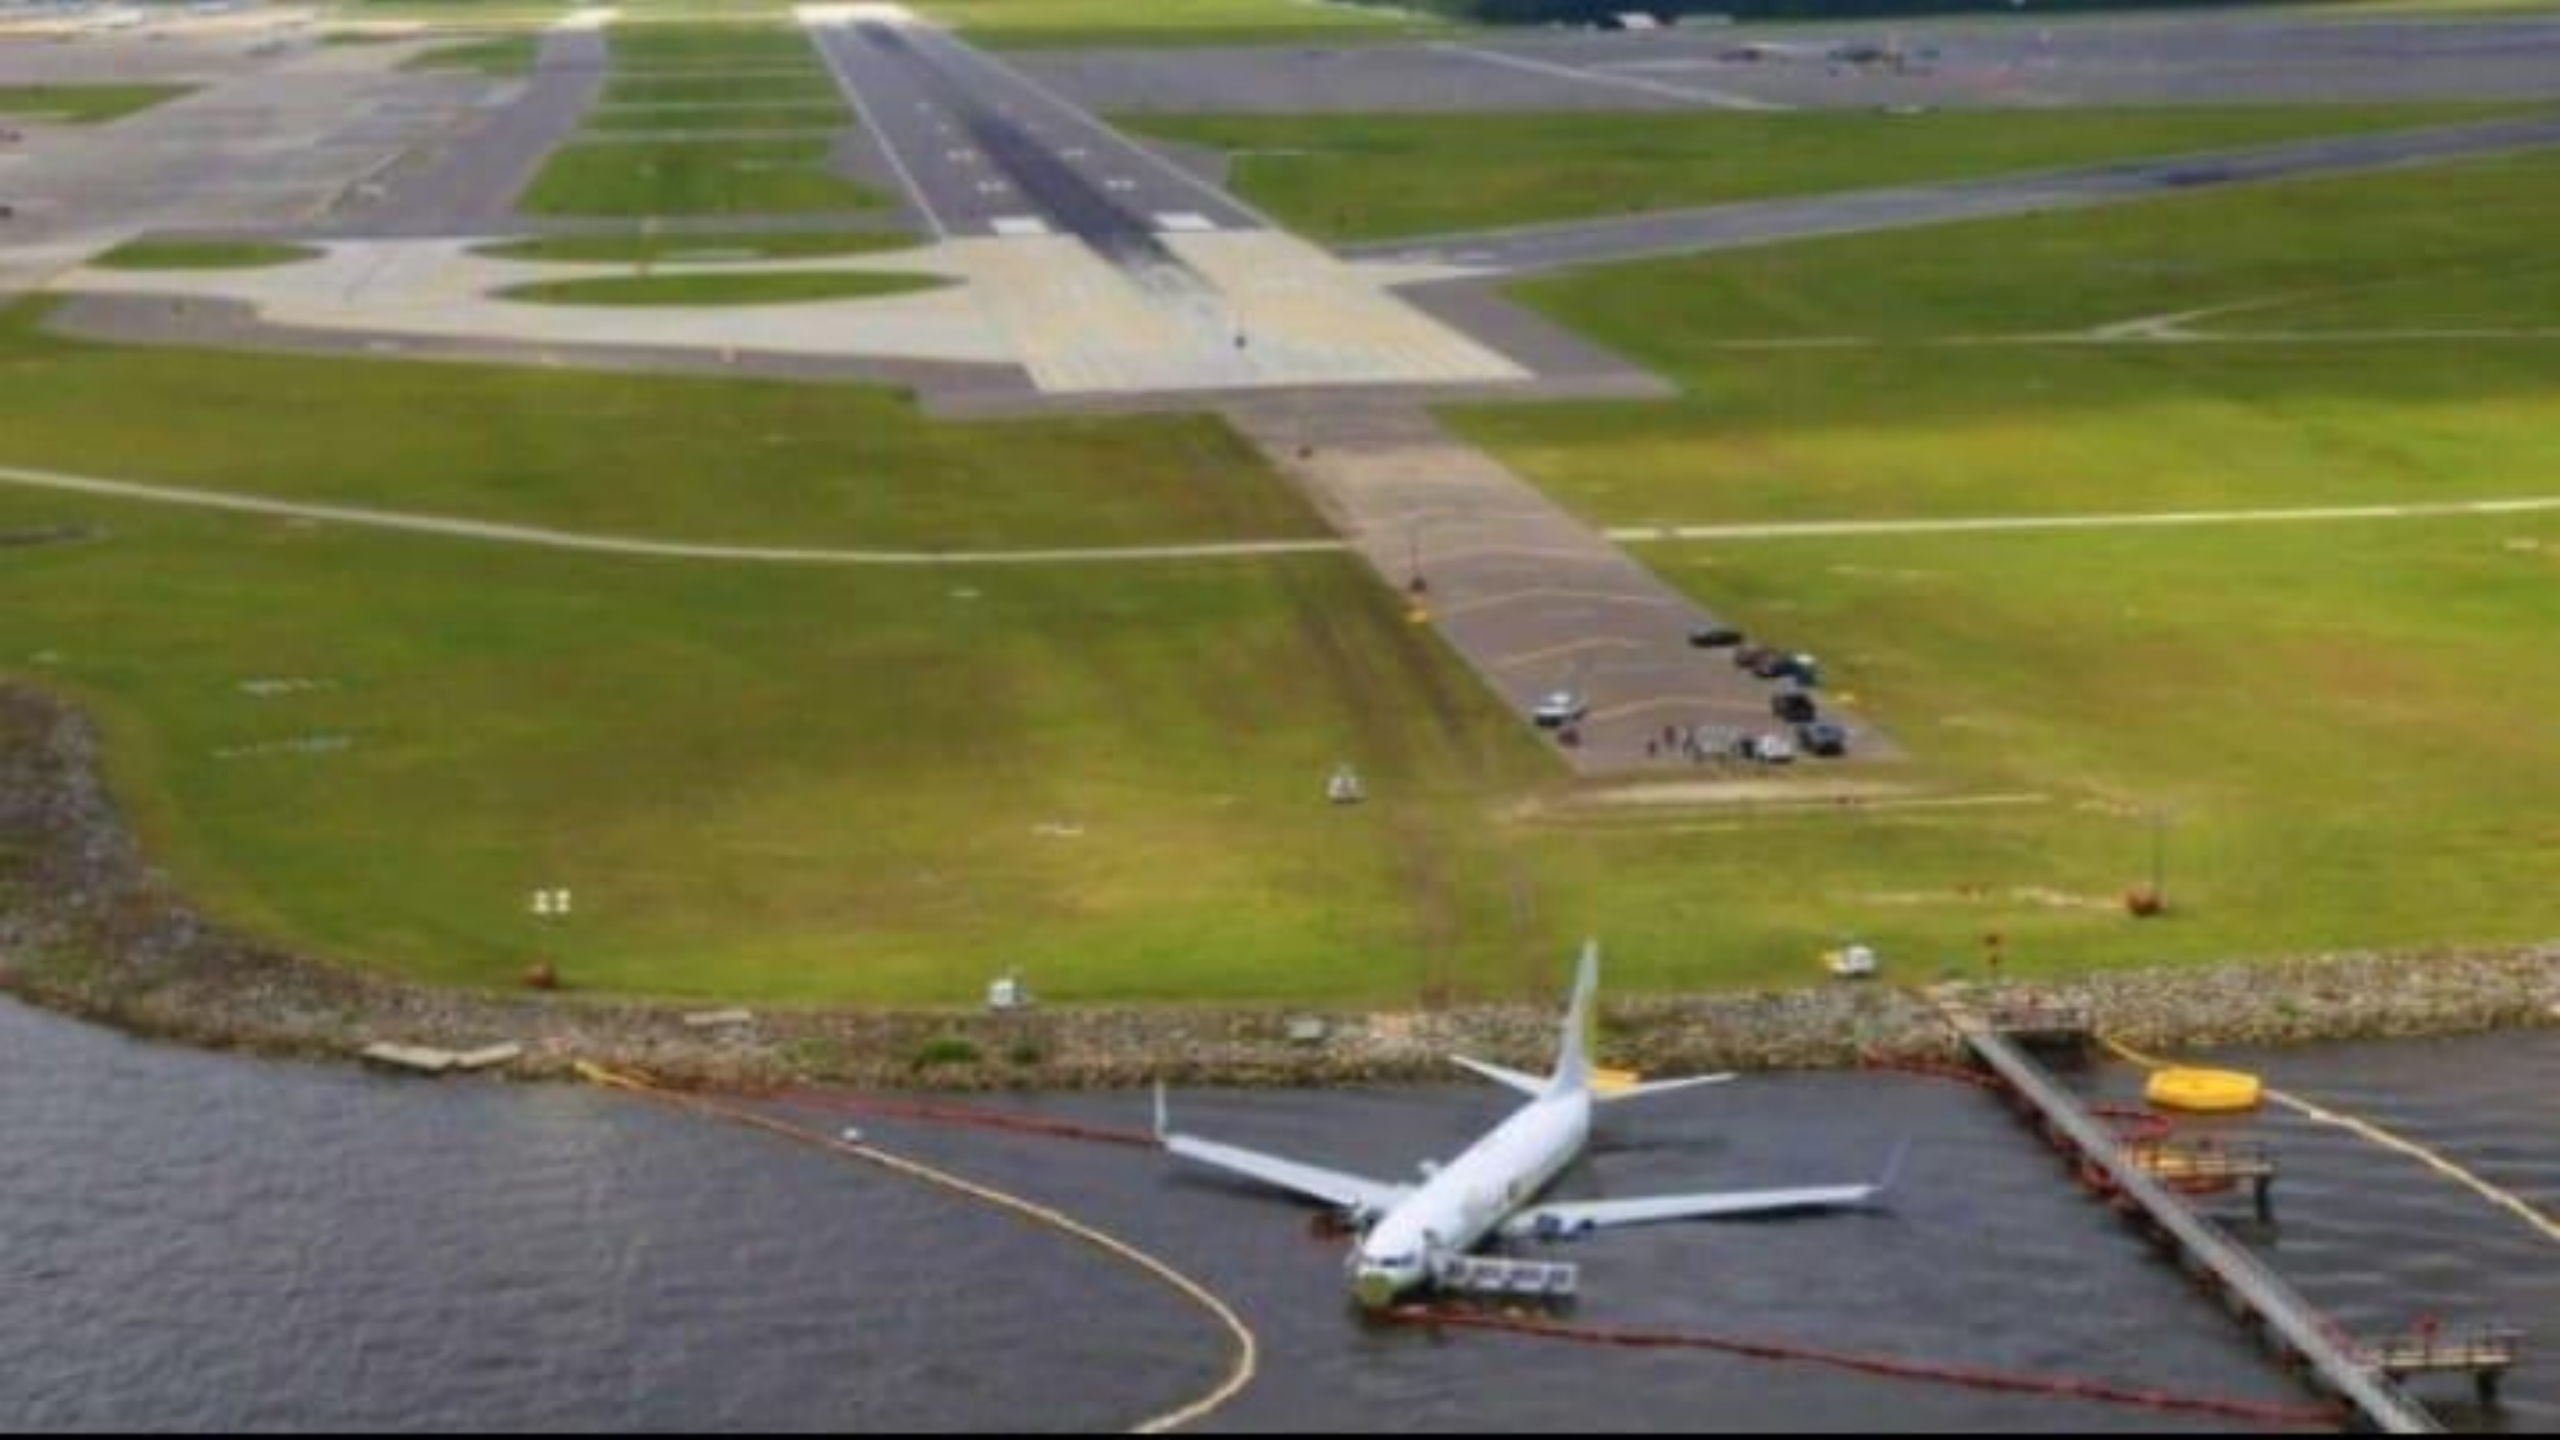
***Runway Excursión*** 03/05/2019 B 737 800

**(atterrizaba durante una fuerte tormenta).**

An “extreme loss of braking friction caused the runway excursion of a Boeing 737 airplane on a rain-soaked runway in Jacksonville, Florida, the NTSB said today. Read more about the May 2019 accident:

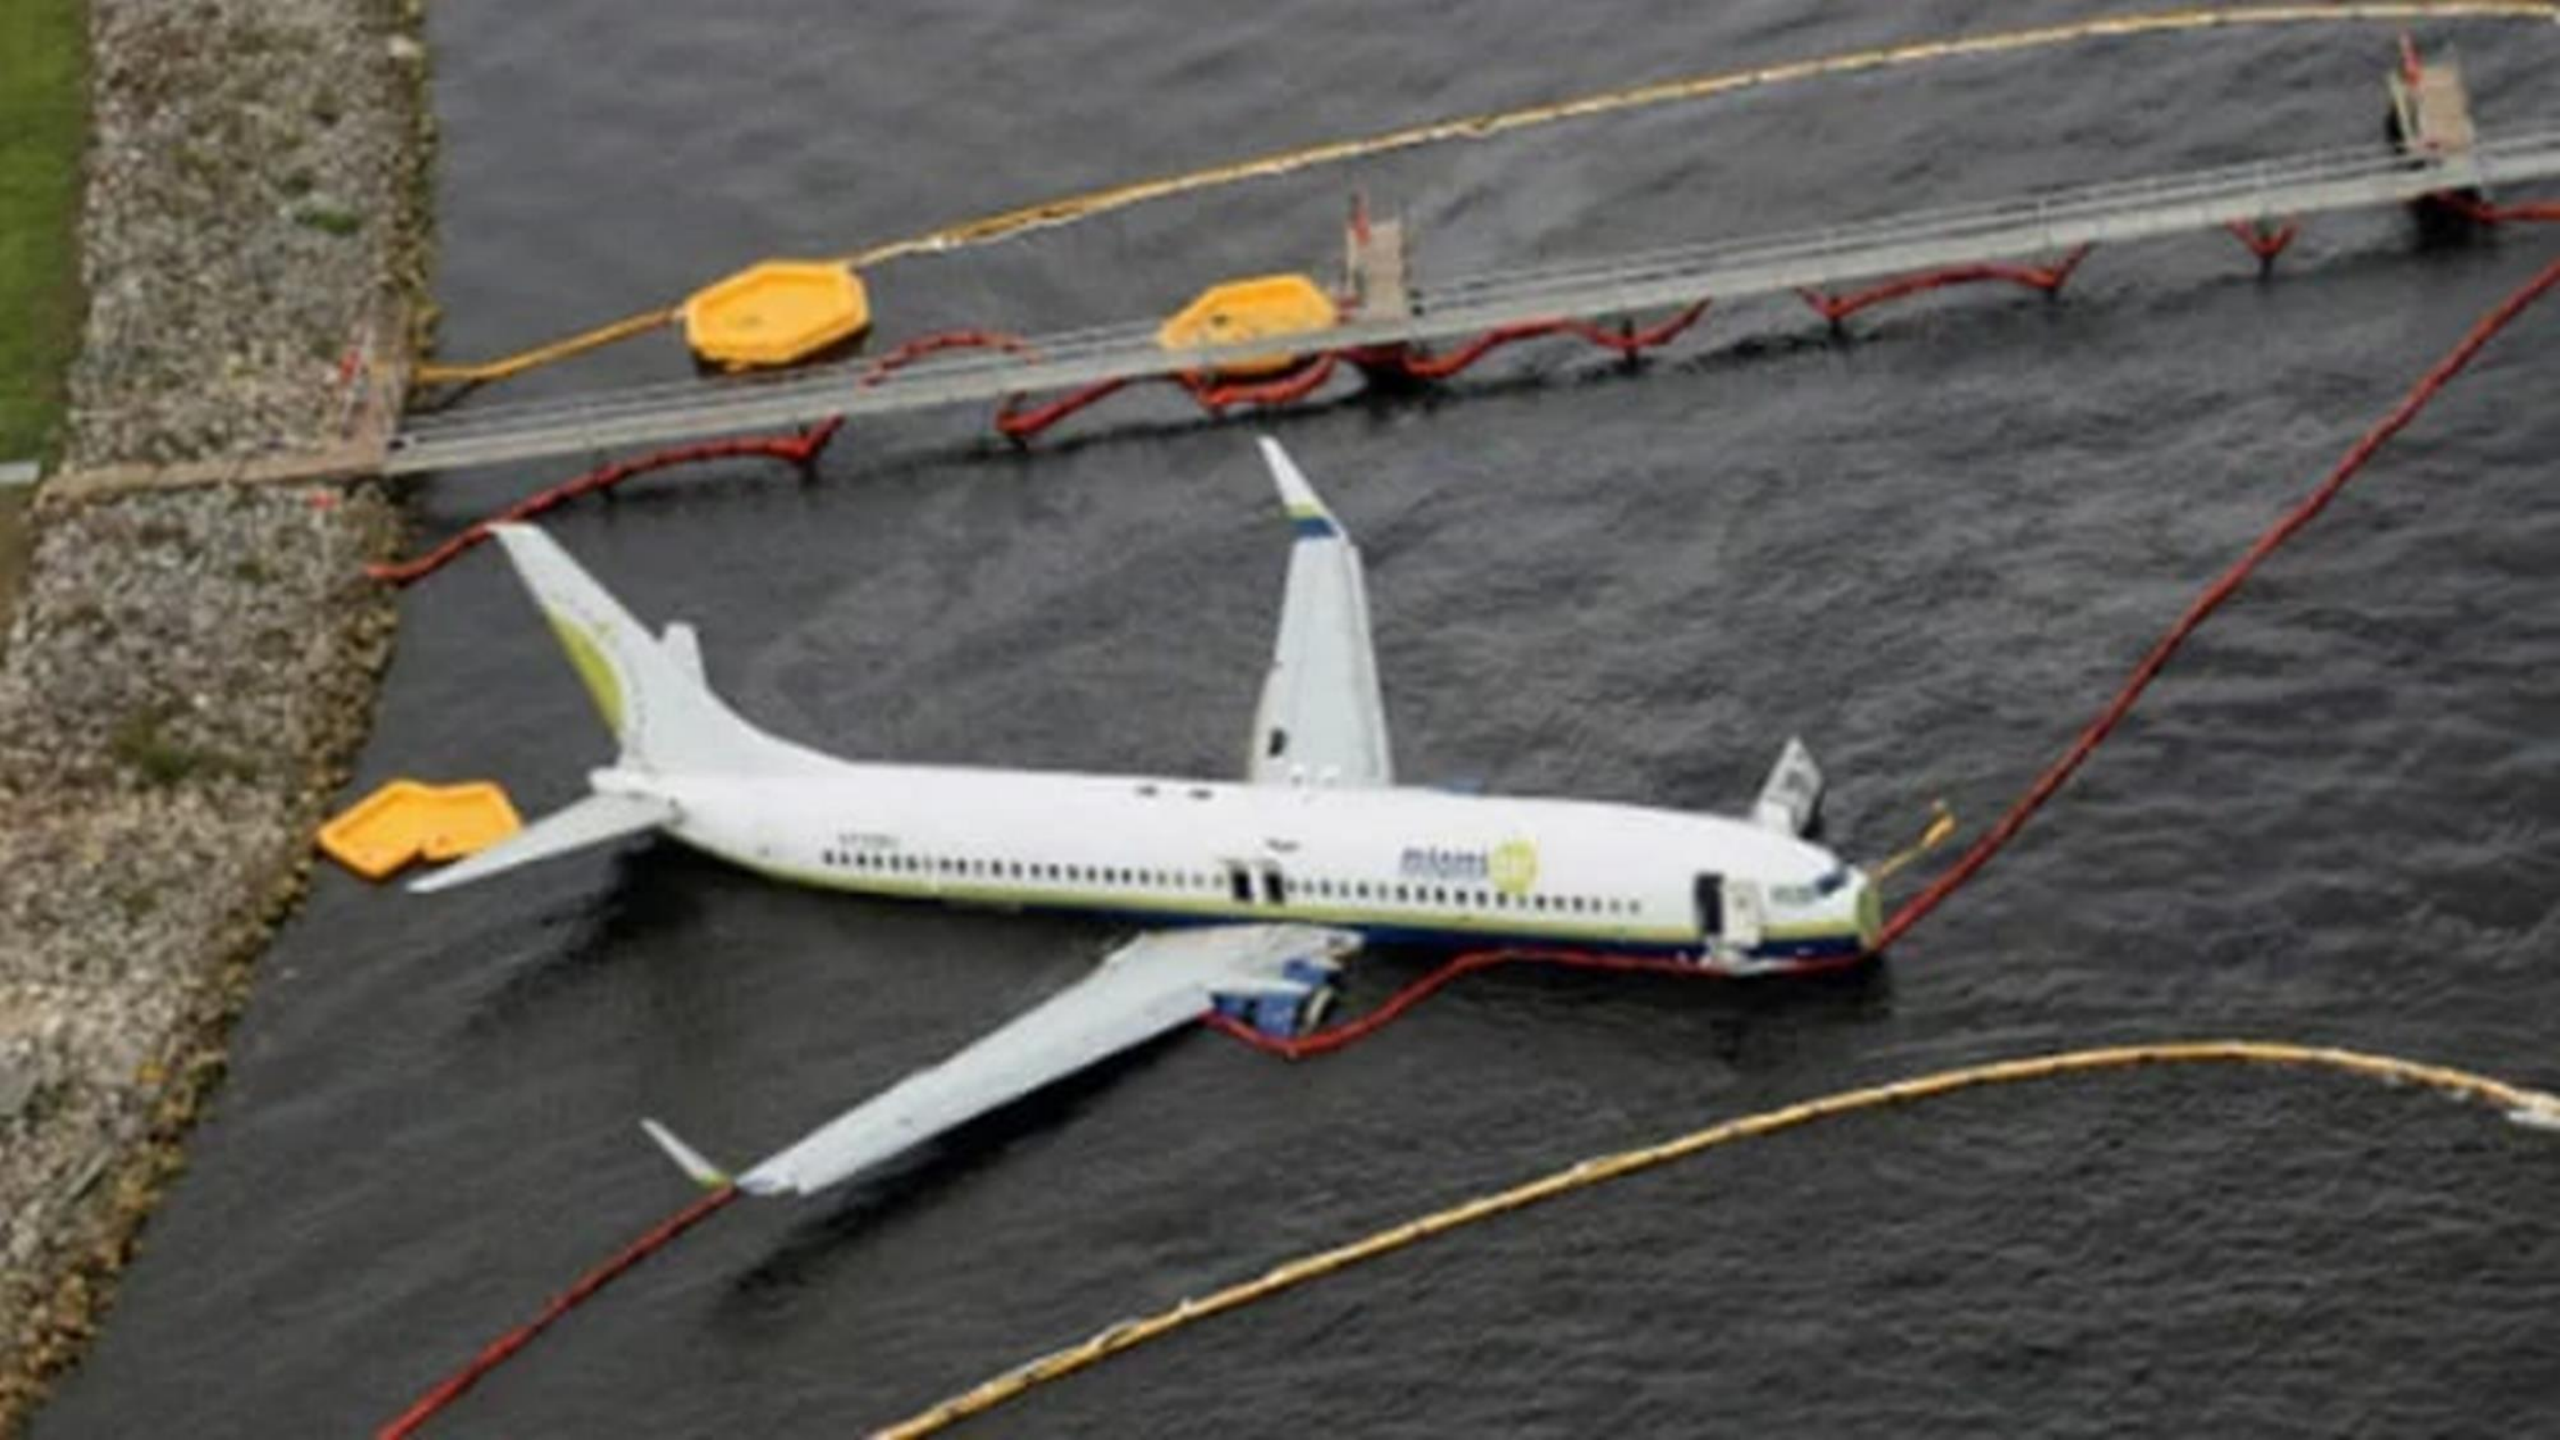
**RWY 10/28**

**9,003 PIES (2,740 M) ASFALTO**
