“Seguridad Operacional  
en la pista. Desafíos y  
buenas prácticas”

*Mg. Richar Mora*

Especialista en Aeródromos  
y Seguridad Operacional en la Pista

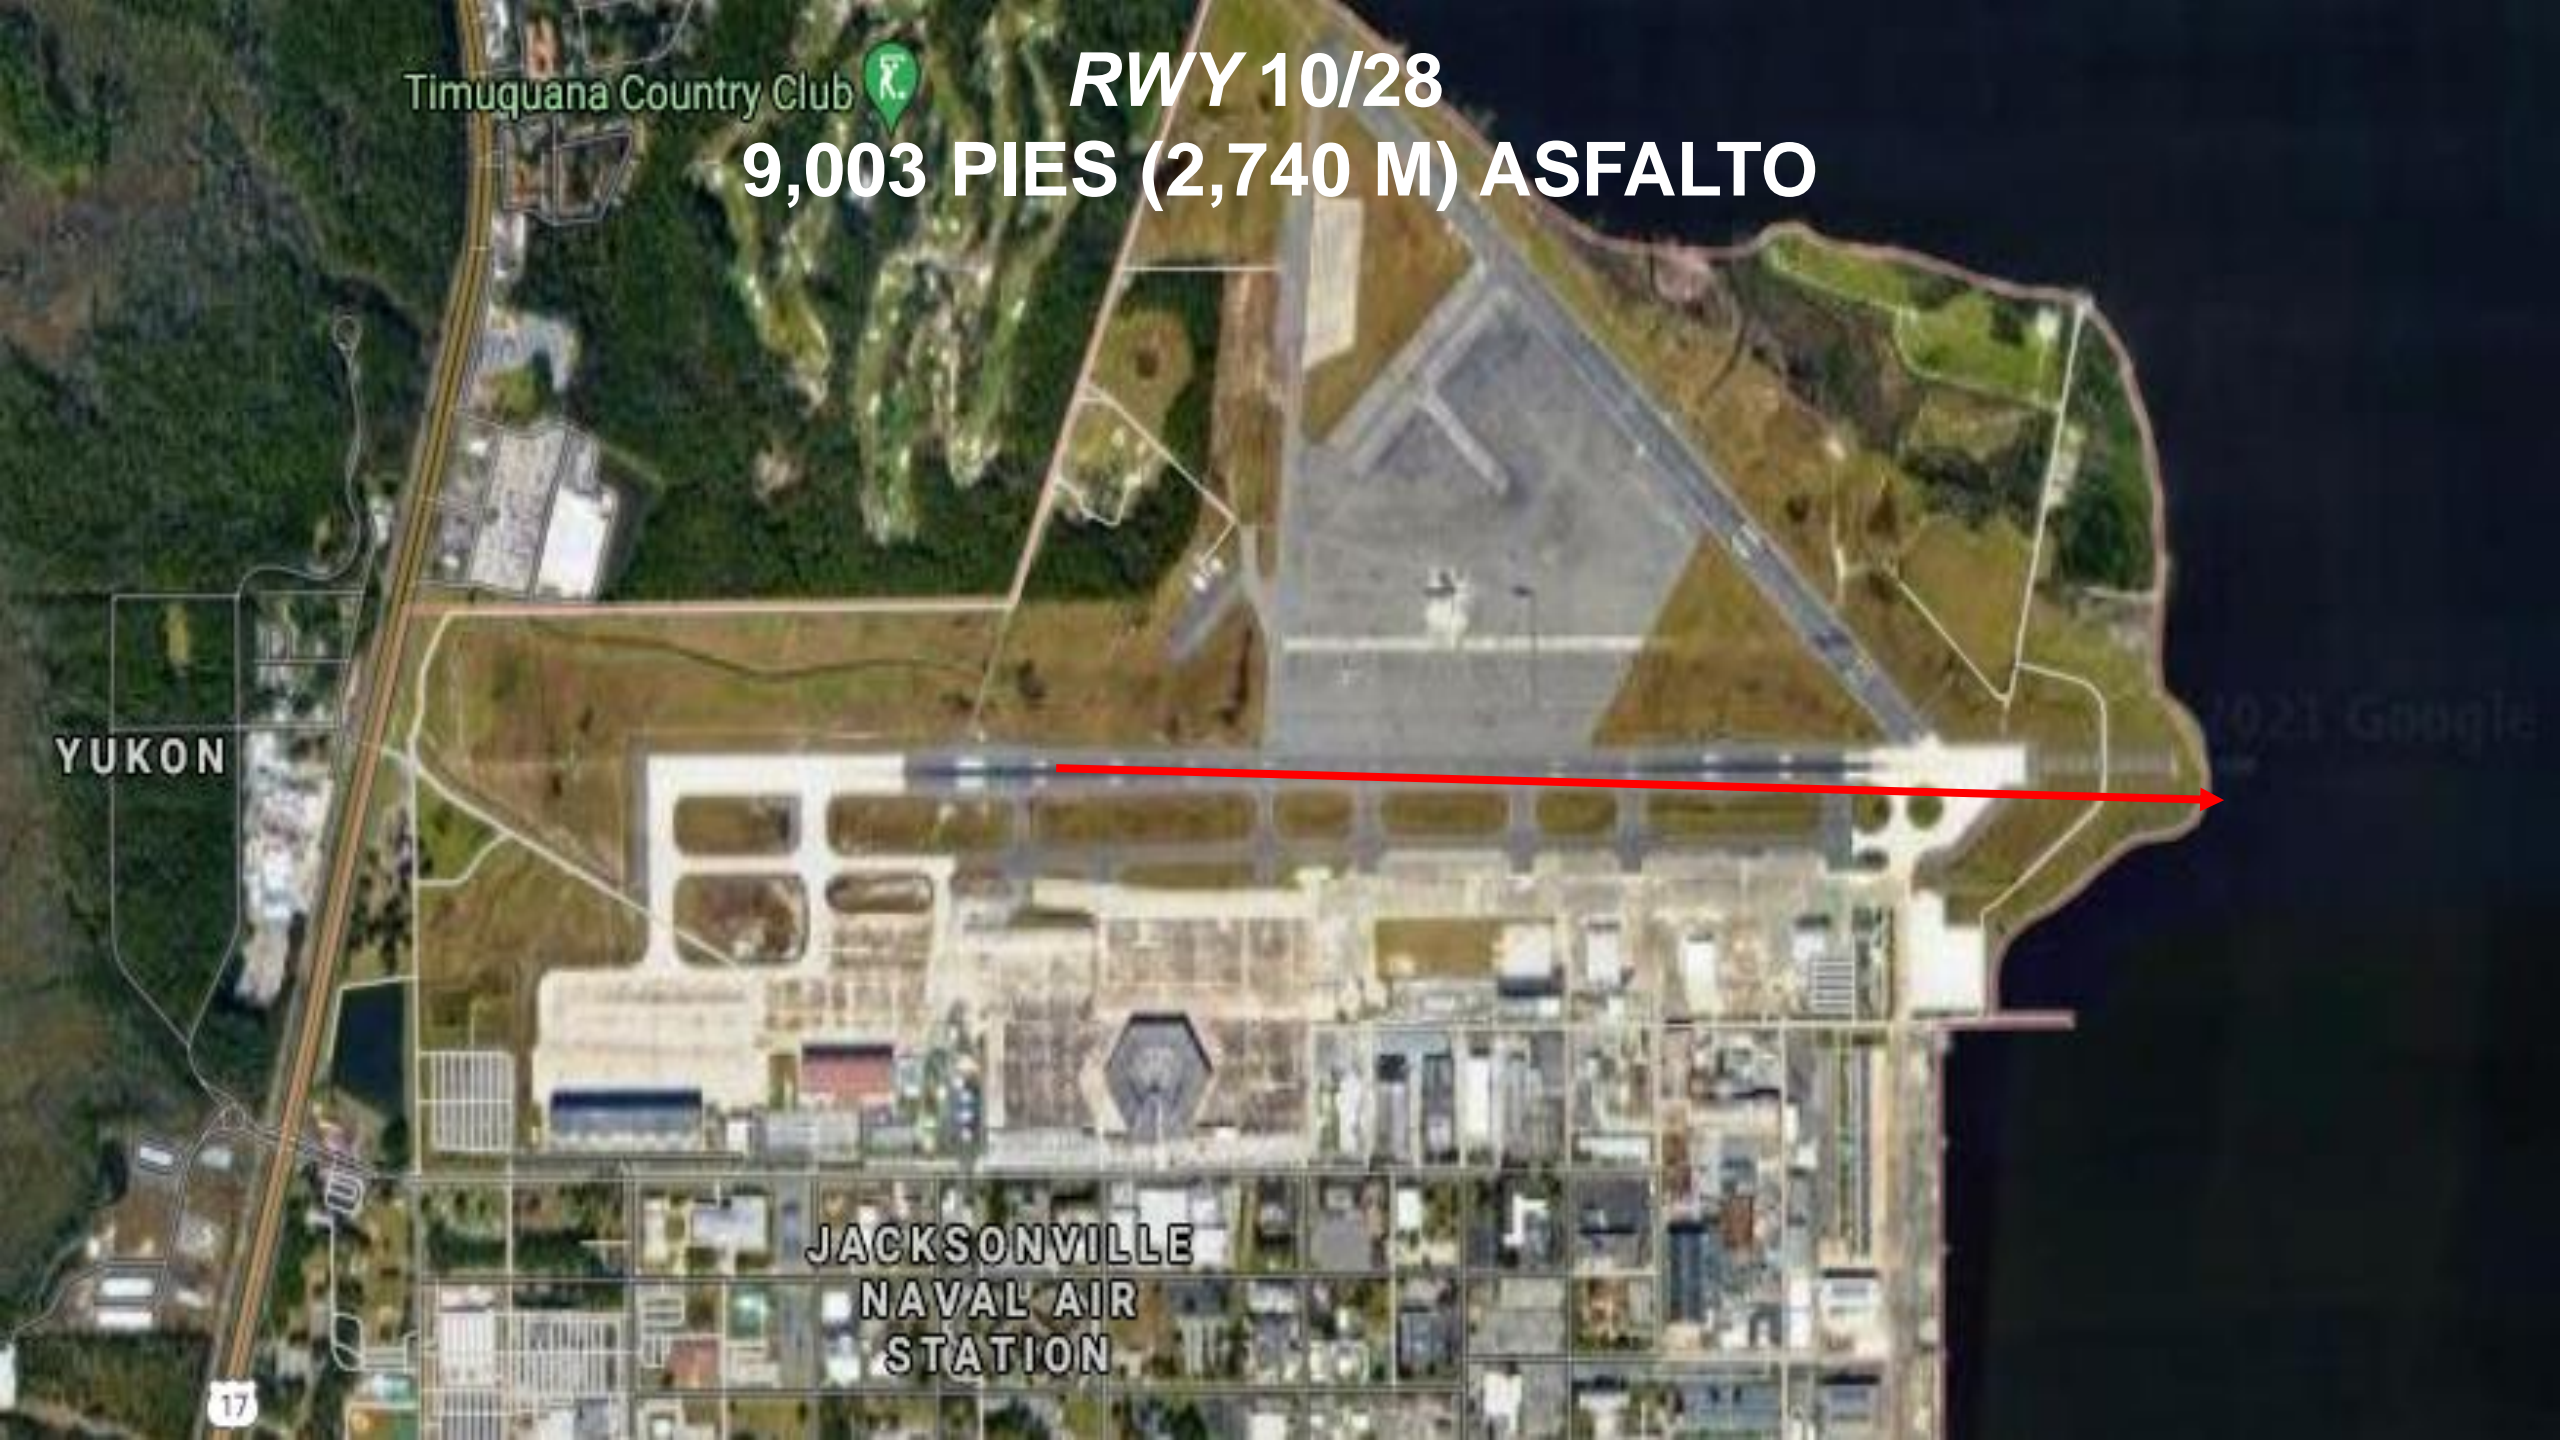
**RWY 10/28**

**9,003 PIES (2,740 M) ASFALTO**

JACKSONVILLE  
NAVAL AIR  
STATION

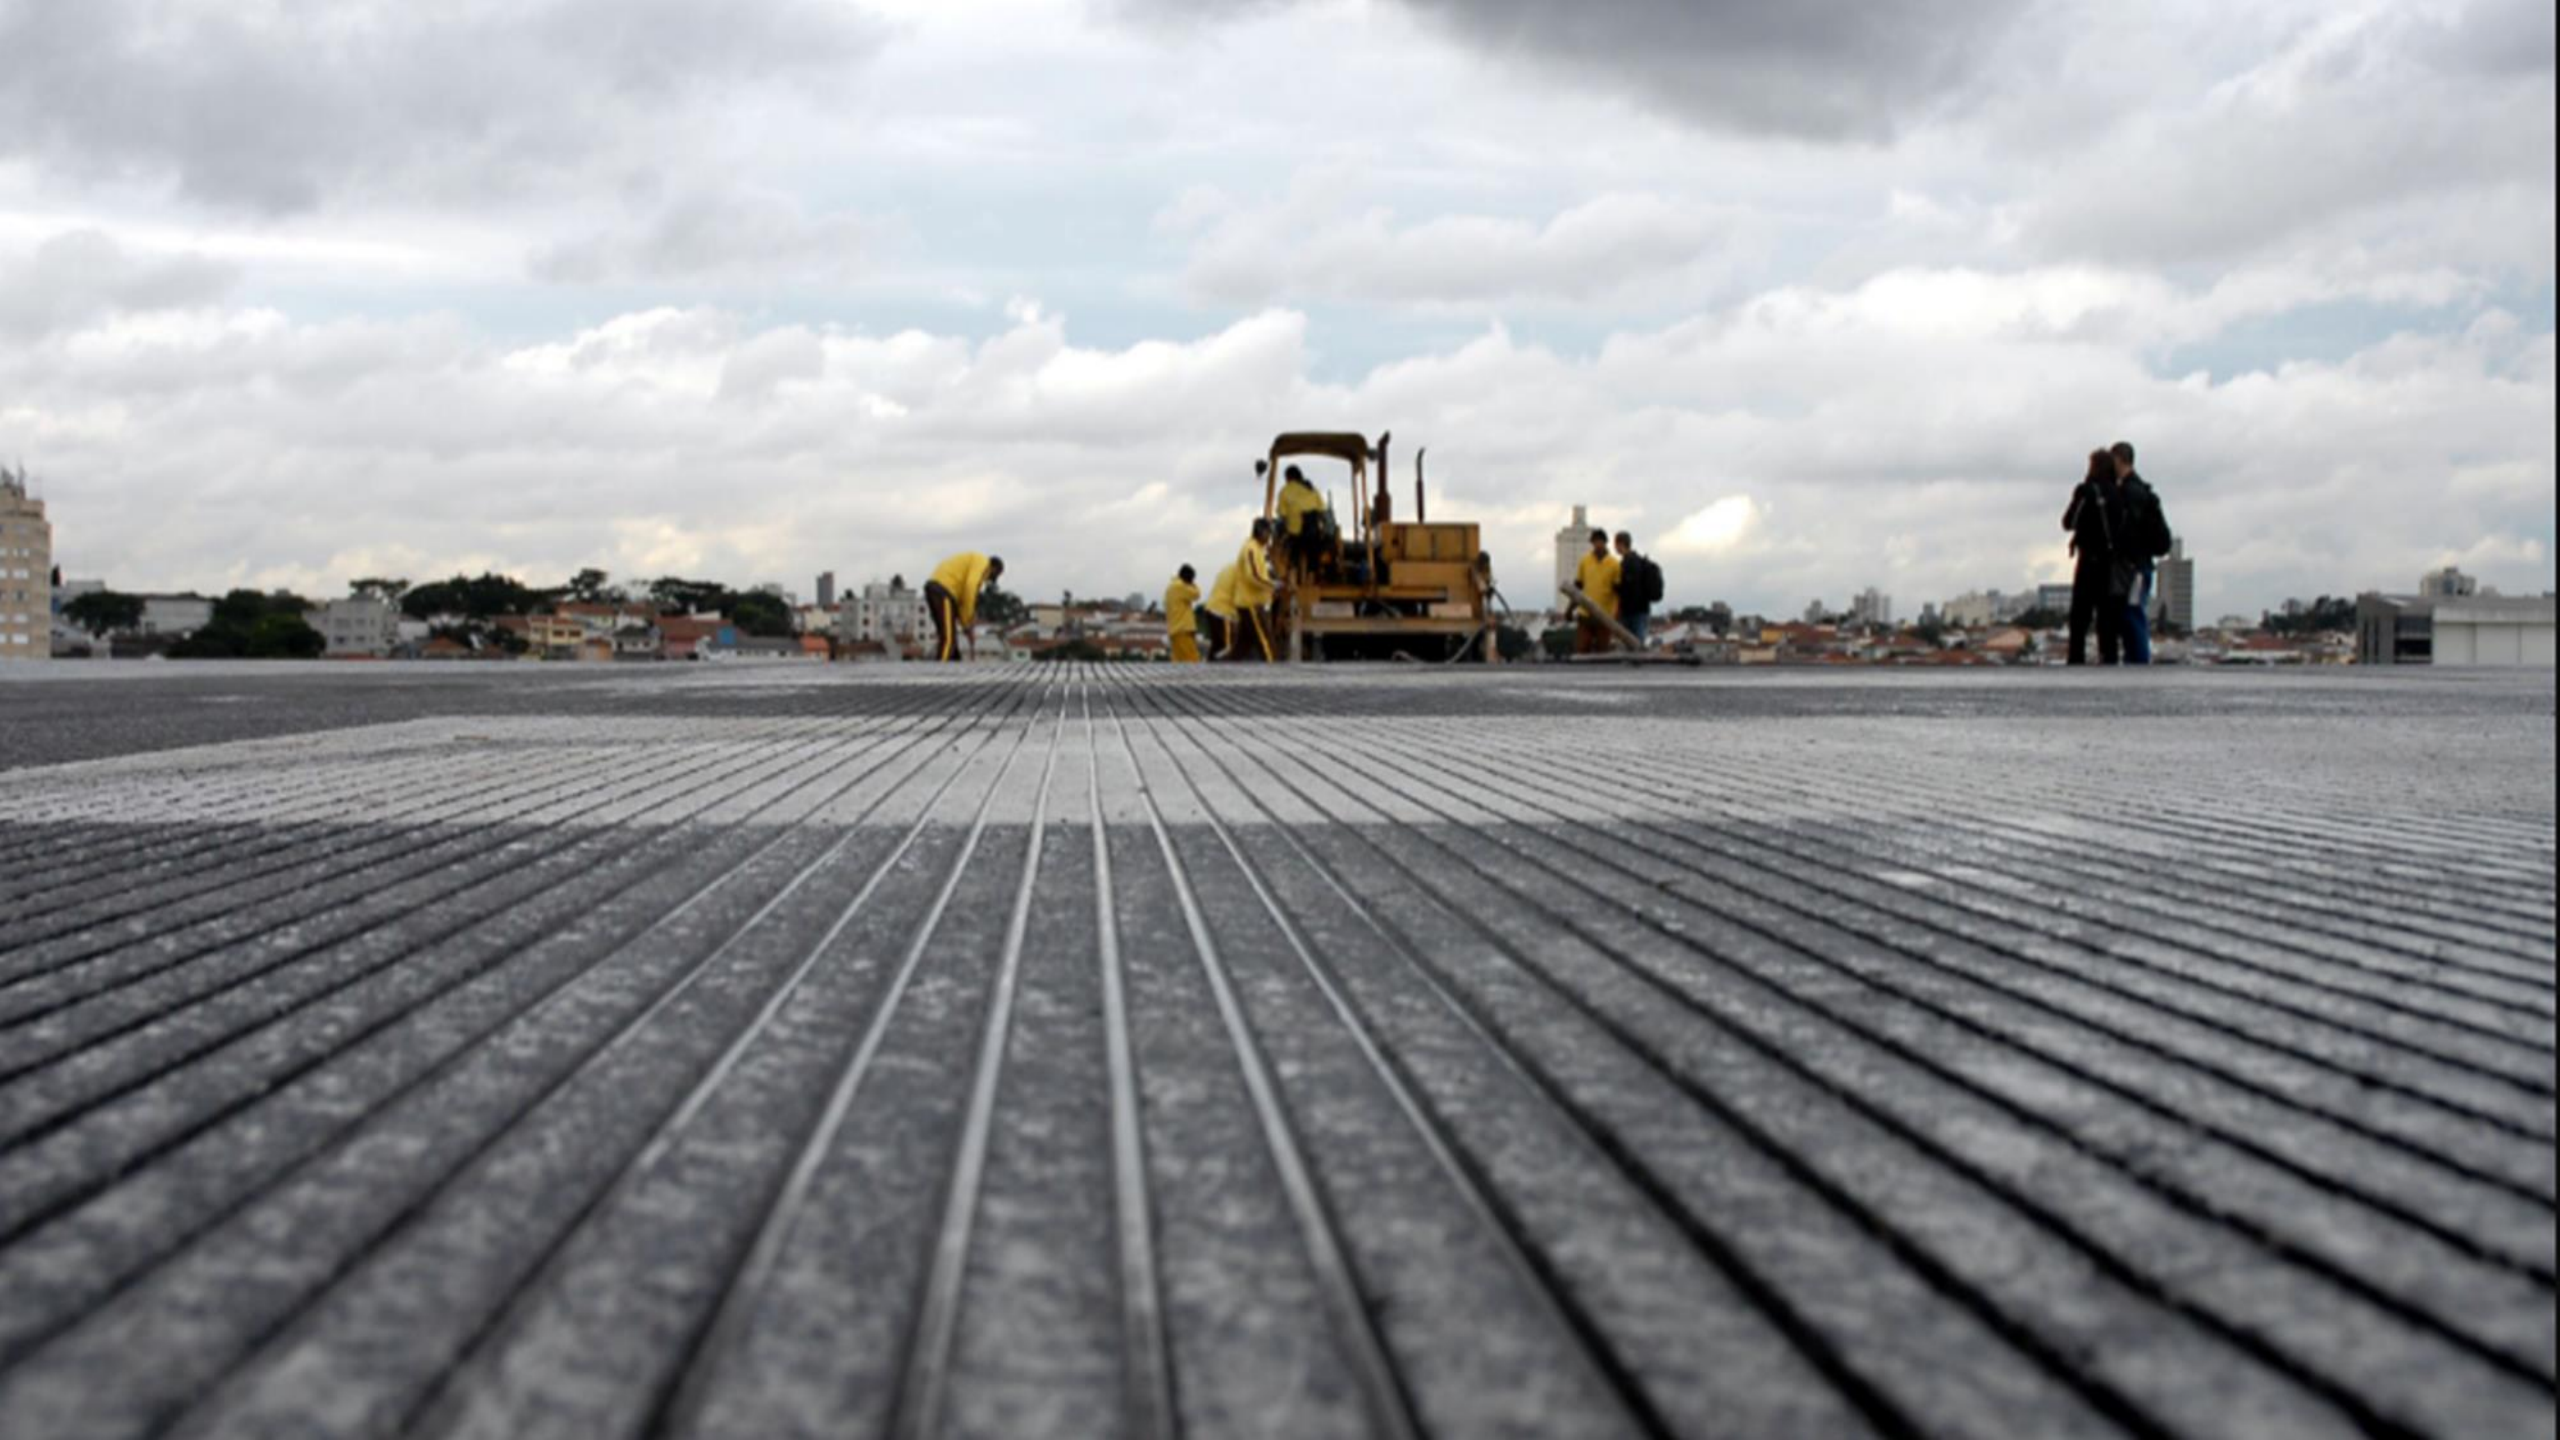
# ¿QUÉ ES EL RANURADO (*GROOVING*)?

Son canales que tienen como **función principal** mejorar el drenaje en la **interfaz neumático/pavimento.**

El ranurado se añade a la textura del área de contacto facilitando el **drenaje dinámico de las aguas.**
